ANÁLISE DE PROJETO EXECUTIVO DE REVESTIMENTO CERÂMICO EM FACHADA: ESTUDO DE CASO EM UMA EDIFICAÇÃO EM MARINGÁ

PROJECT ANALYSIS EXECUTIVE CERAMIC COATING FACADE: A CASE STUDY IN A BUILDING IN MARINGÁ

VICTOR MAKOTO SAKURADA^{1*}, EDINALDO FAVARETO GONZALEZ²

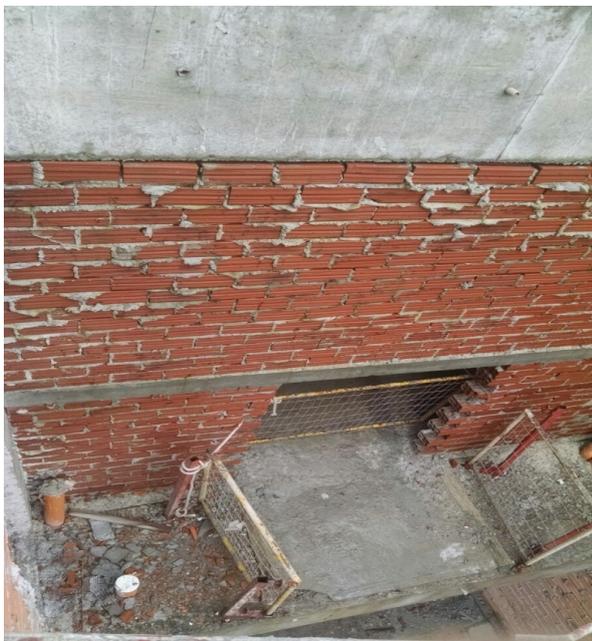
Identificou-se que não foi executado o encunhamento da alvenaria pelo lado externo, podendo ocasionar futuras patologias.

Figura 1. Encunhamento não executado corretamente com argamassa

expansiva na parte externa da parede.

1 – O encunhamento não foi executado pelo lado externo da alvenaria

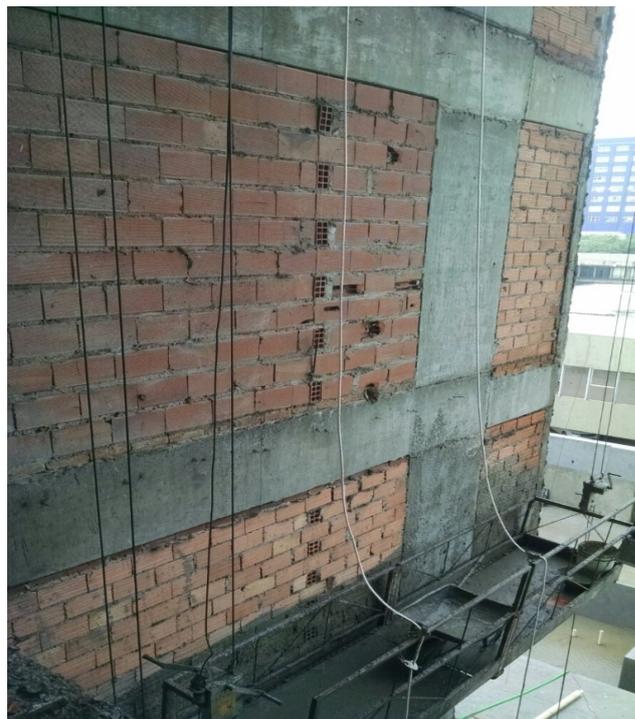
Constata-se que não foram corrigidas as irregularidades observadas na alvenaria como depressões, furos e rasgos. As correções das falhas da base devem ser feitas com materiais semelhantes aos da alvenaria, utilizando-se a argamassa definida para o assentamento ou para o emboço.

Figura 2. Depressões, furos e rasgos não corrigidos na alvenaria.

2 – Não foram corrigidas as irregularidades na alvenaria

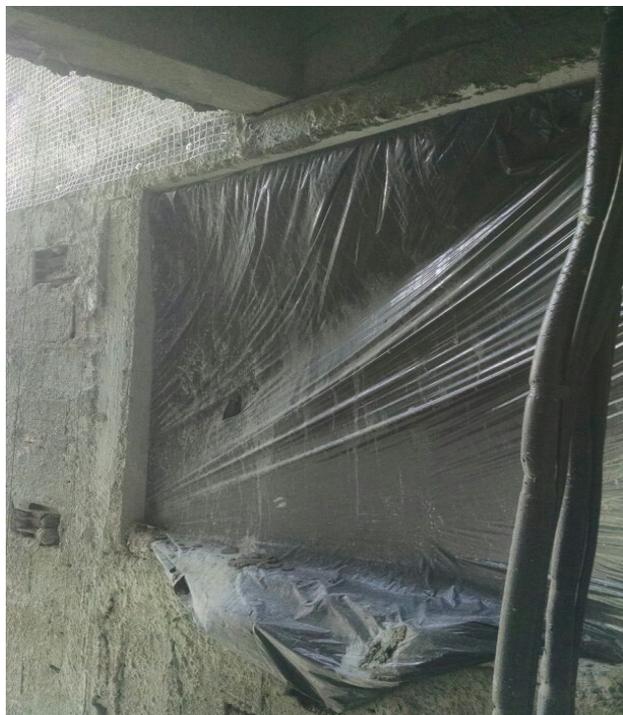
Figura 3. Falta de fixação de telas metálicas nas quinas das janelas.

No projeto de fachada consta a fixação de telas metálicas galvanizadas com largura de 25 cm nos encontros da estrutura de concreto com a alvenaria, centralizada na interface com 12,5 cm para cada lado, colocadas após a execução do chapisco e distanciadas 10 mm do mesmo. As telas soldadas galvanizadas foram executadas de maneira correta como consta no projeto.

Pfefferman, Haseltine (1992)¹⁷, recomendam o uso de reforços nas juntas para situações como nas juntas cima e abaixo de aberturas de janelas e acima de portas para evitar fissuras devido à concentração de esforços. Verifica-se que não foi empregado o uso de telas soldadas galvanizadas nas quinas das janelas, conforme o projeto. No futuro pode aparecer uma manifestação patológica nas quinas das janelas, uma fissura, trinca e pode acarretar em infiltração.

4 – Não foi empregado uso de telas soldadas galvaniza-

das nas quinas das janelas

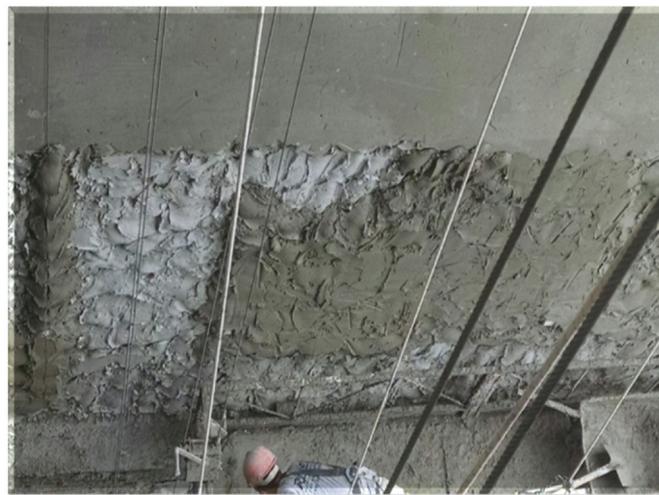
Figura 4. Reboco com espessura superior a 3 cm sem reforço com tela metálica entre cada camada.

O Projeto de Fachada nos indica que se na execução a espessura do reboco for superior à de 3,0 cm, é necessário o reforço com tela metálica entre cada camada. Ainda no projeto, não é recomendado aplicar a camada de emboço após longos períodos de chuvas e umedecer o chapisco especialmente em dias excessivamente quentes e secos. Na execução do emboço o chapisco foi umedecido corretamente conforme consta no projeto e a aplicação do emboço sobre o chapisco foi após a idade mínima de 3 dias. Porém ao realizar o taliscamento a espessura foi superior a 3 cm, nota-se que o reforço com tela metálica foi utilizado apenas na primeira camada, nas camadas seguintes não foi utilizado. Esta atitude poderá futuramente ocasionar uma manifestação patológica devido às deformações excessivas e inadequação das camadas do revestimento.

5 – Não foi utilizado reforço com tela metálica onde a espessura foi superior a 30 mm

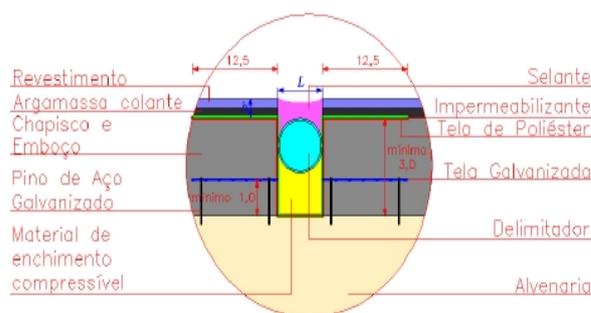
A Junta horizontal e vertical foi especificada e detalhada no projeto nos encontros de alvenaria e estrutura. A NBR 13755:1996 Revestimento de paredes externas e fachadas com placas cerâmicas e com utilização de argamassa colante¹ recomenda a execução de juntas horizontais de movimentação espaçadas no máximo a cada 3m ou a cada pé direito, na região de encunhamento da alvenaria. Recomenda-se a execução de juntas verticais de movimentação espaçadas no máximo a cada 6 m, paredes externas com área igual ou maior de 24m², nos cantos verticais, nas mudanças de direção do plano do revestimento, no encontro da área revestida com pisos e forros, colunas, vigas ou com outros tipos de revestimentos.

Figura 5. Junta vertical e horizontal detalhada no projeto de fachada.

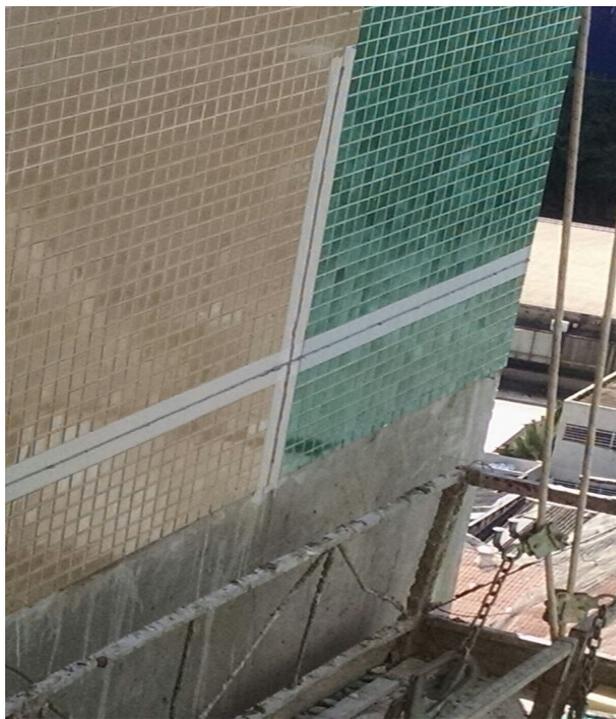
Figura 6. Preenchimento da junta horizontal e vertical com selante impermeável de elasticidade.

O preenchimento das juntas verticais, horizontais e dessolidarização foram executados corretamente com

fitas crepe fixadas nas bordas das juntas, tendo como resultado evitar contato do material na parte externa do revestimento. As juntas não foram impermeabilizadas com impermeabilizante tipo membrana líquida a base de água e emulsão acrílica flexível e tela poliéster como detalha no projeto, caso houver uma trinca na junta poderá ocorrer infiltração. O preenchimento das juntas verticais, horizontais e dessolidarização foram executados corretamente com fita crepe fixadas nas bordas das juntas, tendo como resultado evitar contato do material na parte externa do revestimento. As juntas não foram impermeabilizadas com impermeabilizante tipo membrana líquida a base de água e emulsão acrílica flexível e tela poliéster como detalha no projeto, caso houver uma trinca na junta poderá ocorrer infiltração.

6 – Não foram impermeabilizados as juntas de dilatação

7 – Não foram impermeabilizados as juntas de dessolidarização
