AVALIAÇÃO DE SERVIÇOS CONTROLADOS PELO PBQP-H: Um estudo de caso

ASSESSMENT OF CONTROLLED SERVICES BY PBQP-H: A case study

MATHEUS AUGUSTO PEREIRA. Acadêmico do curso de graduação em Engenharia Civil do Centro Universitário Ingá/UNINGÁ.

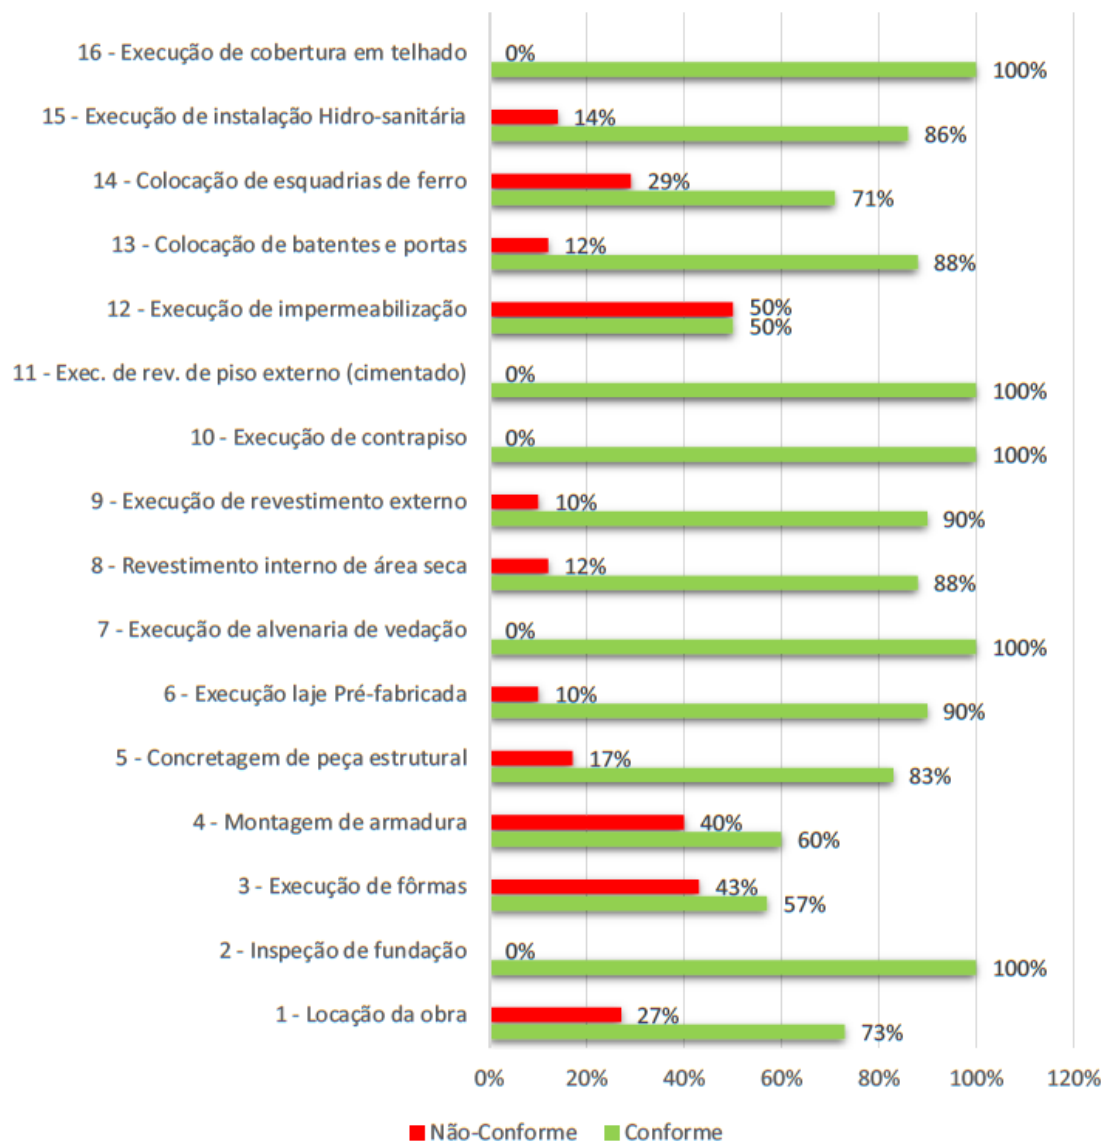
Figura 1 - Gráfico de conformidades.

A maioria dos procedimentos de serviços controlados apresentaram não conformidades em suas atividades, conforme apresentado na Figura 1.
