MÉTODO ALTERNATIVO PARA REMOÇÃO DE IMPLANTE DENTÁRIO COM PARAFUSO DE FIXAÇÃO DE MINI PILAR FRATURADO: RELATO DE CASO

ALTERNATIVE METHOD FOR DENTAL IMPLANT REMOVAL WITH FRACTURED MINIPILAR FIXING SCREW: CASE REPORT

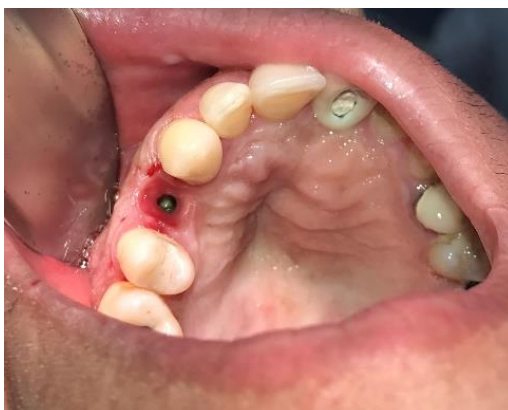
Paciente gênero feminino, 36 anos, faioderma, sem comorbidades associadas, compareceu ao ambulatório de Cirurgia e Traumatologia Bucomaxilofacial do Centro Baiano de estudos Odontológicos (CEBEO) encaminhada pelo protesista assistente com relato de fratura do parafuso de fixação do minipilar no interior do implante dentário do tipo hexágono externo, com corpo de 3,75 mm de diâmetro e plataforma regular (4.1 mm), referente a unidade 14 (Figura 1).

Figura 1- Vista oclusal de parafuso fraturado no interior do implante.

Após exame radiográfico e inúmeras tentativas para remoção do parafuso, foi indicado como tratamento, a remoção cirúrgica do referido implante e realizado novo implante do tipo *cone morse* na região descrita no mesmo tempo cirúrgico.

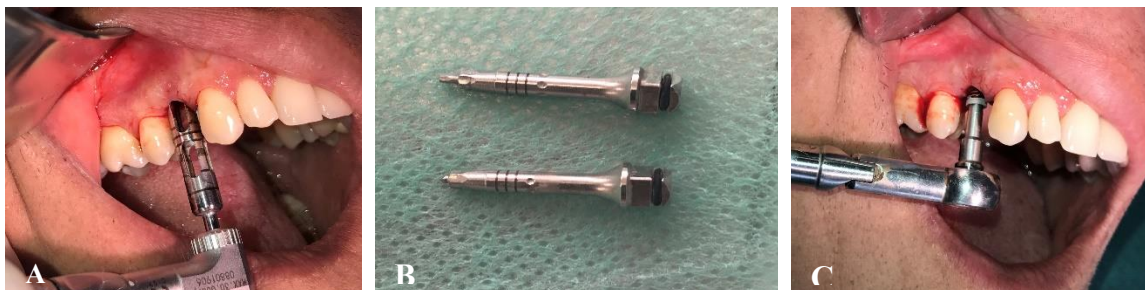
Figura 2A- Broca Trefina utilizada na osteotomia. 2B: Adaptação da chave (redução da ponta para melhor adaptação). 2C: Remoção do implante com torquímetro.

Foram realizadas antisepsia peribucal e intrabucal, e técnica anestésica local. Para osteotomia optou-se pelo uso de broca Trefina de 4 mm de diâmetro com uso de irrigação abundante de S.F 0,9% (Figura 2A). Como o implante apresentava 10 mm de comprimento, foi realizada fresagem de 7 mm de altura; e inserida no interior da plataforma a chave de instalação do implante (tipo torque interno), a qual teve sua ponta removida a fim de não ser impedida sua entrada pelo parafuso (Figura 2B) e realizado contra-torque com o torquímetro cirúrgico para remoção do implante (Figura 2C).

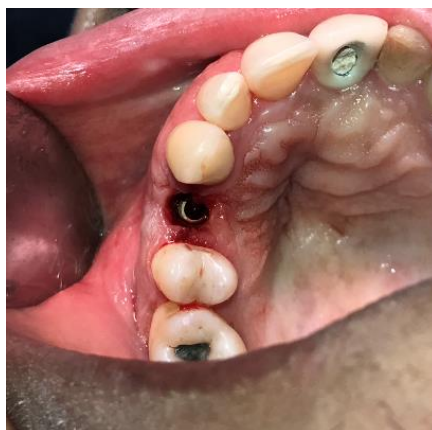
Figura 3- Instalação de novo implante após remoção do anterior.

Feita a irrigação e curetagem local, observou-se preservação de todas as paredes do alvéolo e a técnica de fresagem preconizada pelo fabricante, para instalação de novo implante, com sistema *Cone Morse* com 4 mm de corpo e 13 mm de comprimento (Intraoss®) foi utilizada (Figura 3). Finalizada a instalação do novo implante, foi colocado parafuso de proteção do implante (*cover screw*) e realizado sutura com fio de nylon 5.0.
