# RESTAURAÇÃO ESTÉTICA EM DENTE POSTERIOR COM COROA EM E.MAX ASSOCIADA A PINO DE FIBRA DE VIDRO: RELATO DE CASO

## AESTHETIC RESTORATION IN POSTERIOR TOOTH WITH E.MAX CROWN ASSOCIATED WITH GLASS FIBER POST: CASE REPORT

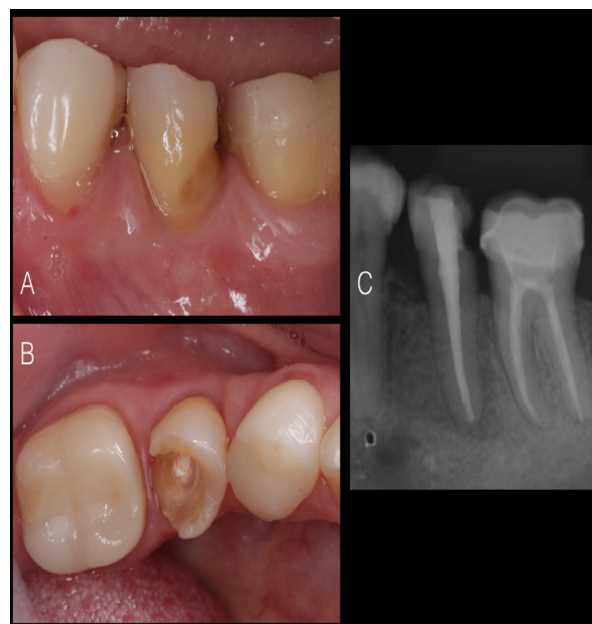
Paciente 47 anos, gênero feminino, procurou atendimento na Clínica Odontológica da Universidade Estadual de Maringá queixando-se de fratura coronária do elemento 35. Ao exame clínico observamos fratura coronária distolingual sem invasão de espaço biológico no referido elemento e facetas de desgastes em incisivos, caninos e pré-molares, compatíveis com apertamento/bruxismo. No exame radiográfico periapical constatamos tratamento endodôntico satisfatório, realizado há 2 anos, além de bom nível ósseo de inserção (Fig. 1). O tratamento proposto foi a reabilitação do dente 35 com uma prótese parcial fixa.

**Figura 1.** Fotografias Iniciais após remoção de restaurador provisório: A) Vista frontal do elemento 35; B) Vista Oclusal elemento 35; C) Radiografia periapical inicial

Após o diagnóstico optou-se pelo plano de tratamento onde foi solicitado que realizássemos a restauração sem que houvesse a cinta metálica e ênfase na qualidade estética da restauração. Levando isso em conta e a presença de remanescente dentário em quantidade suficiente (MELO NETO et al, 2014), optamos por confeccionar um núcleo de preenchimento com fibra de vidro e prótese parcial fixa em dissilicato de lítio monolítico. Com isso poderíamos poupar tempo e obter uma restauração estética de alta resistência.

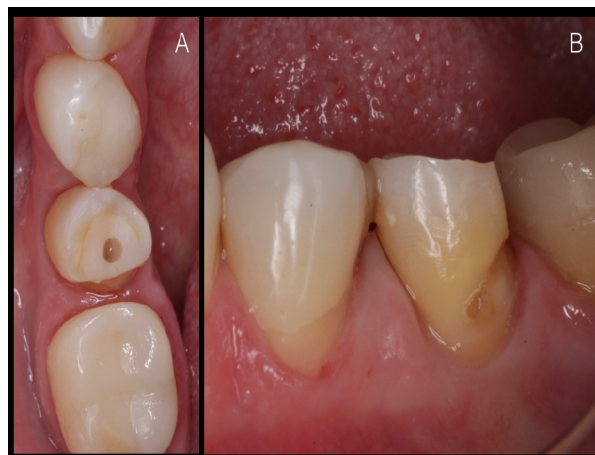
**Figura 4.** Aspecto clínico do elemento 35 após cimentação do núcleo. A) Vista Oclusal; B) Vista frontal

Terminada a cimentação, o isolamento absoluto foi removido (Fig. 4) e realizado o preparo do remanescente coronário com brocas diamantadas pela técnica convencional. Um fio de afastamento gengival Ultrapak nº000 foi inserido no sulco gengival a fim de prevenir lesão da mucosa pela broca, melhorar a visualização do término e manter o espaço biológico intacto (Fig. 5).

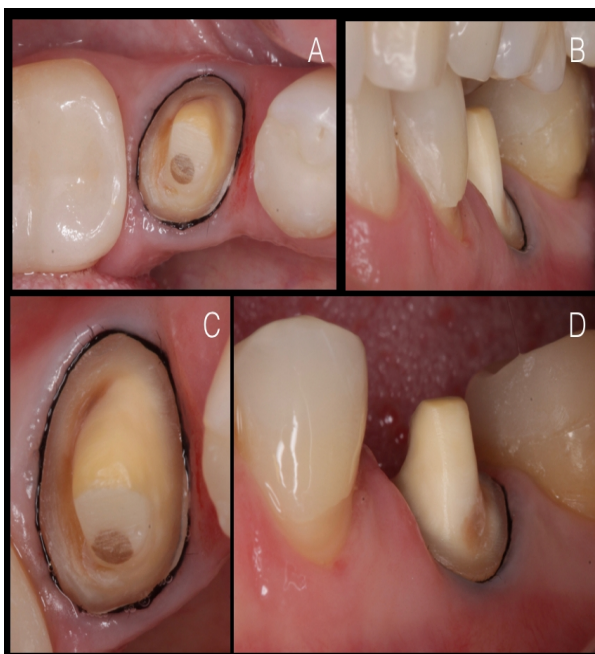
**Figura 5.** Aspecto clínico do preparo finalizado. A) Vista oclusal; B) Vista lateral; C) Vista Oclusal aproximada; D) Vista frontal.

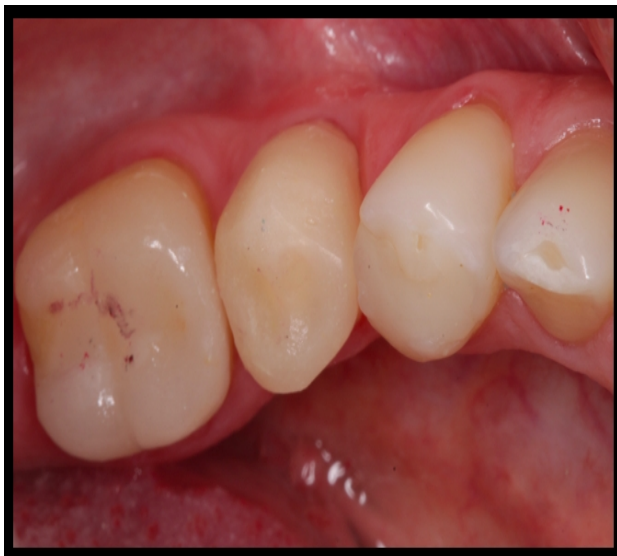
**Figura 7.** Coroa provisória confeccionada por técnica direta com resina acrílica.

Como ultimo procedimento da primeira consulta realizamos a confecção de uma coroa provisória em resina acrílica pela técnica direta e cimentação provisória com cimento provisório sem eugenol (Temp Cem NE - Coltene) (Fig. 7)

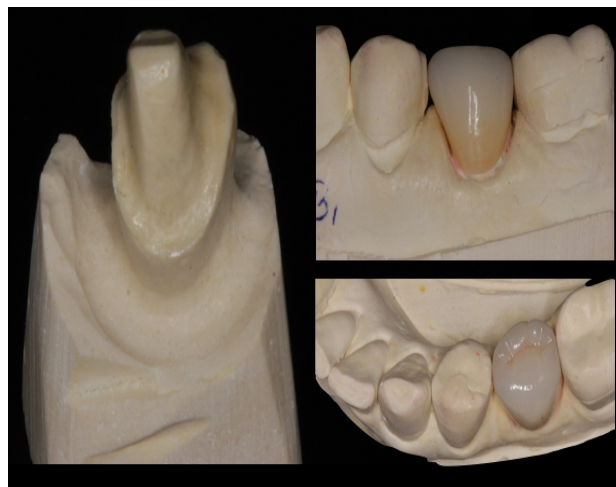
**Figura 8.** Troquel, modelo de transferência e coroa monolítica obtidos a partir do molde com silicone de adição.

A partir do molde em silicone de adição foram vazados 2 modelos, um para confecção do troquel e outro como modelo de transferência, assim foi possível que a peça protética fosse finalizada (Fig. 8) sem a necessidade de prova prévia. A coroa foi confeccionada utilizando

pastilha de dissilicato de lítio pela técnica de injeção, maquiagem e glaze pelo sistema IPS e.max Press.

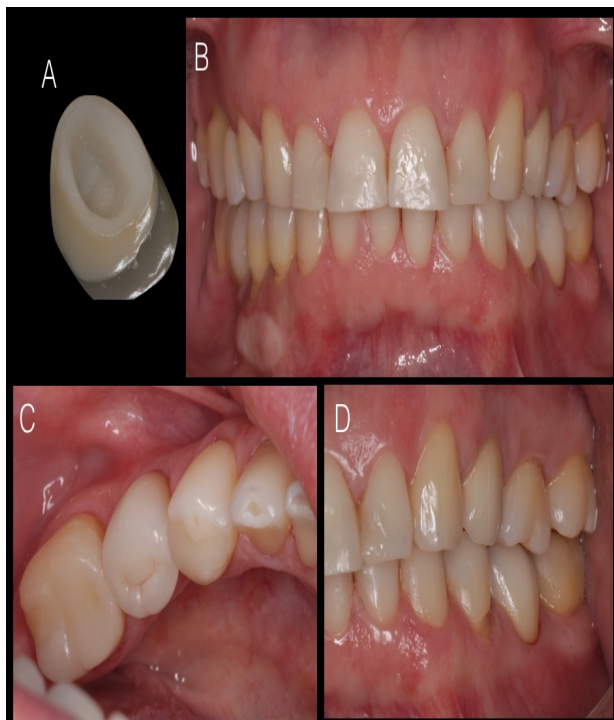
**Figura 9.** Finalização do caso: A) Vista interna da coroa monolítica; B) Vista frontal da paciente com a coroa cimentada; C) Fotografia oclusal imediata da coroa cimentada; D) Vista lateral imediata da coroa cimentada.

Quando a paciente retornou, após profilaxia com pedra pomes, a coroa monolítica foi provada, ajustada em seus contatos proximais e oclusais utilizando papel carbono (Accufilm II - Parkell) e submetida a aprovação estética pela paciente. Após o aceite, os pontos desgastados foram polidos mecanicamente, a peça e o preparo foram condicionados para a cimentação. O condicionamento da peça se deu através de aplicação de ácido fluorídrico 10% (Condicionador de porcelana - Angelus - Londrina - Brasil) no interior da peça por 30seg, aplicação de silano seguido por adesivo, ambos com auxílio de microbrush e fotopolimerização. Concomitantemente o dente 35 foi preparado para a cimentação com a inserção de fio nº 000 no interior do sulco, profilaxia com pedra pomes, isolamento absoluto, aplicação de ácido fosfórico 37% por 30 seg e aplicação de adesivo. Terminado o preparo do dente 35, novamente foi dosado o cimento dual em uma placa de vidro, manipulado e inserido no interior da coroa seguindo as recomendações do fabricante. a peça foi colocada em posição e fotopolimerizada por 5 segundo. Após este procedimento os excessos grosseiros foram removidos com auxílio de sonda e fio dental, e a fotopolimerização foi estendida por um período de 60 segundos em cada face. Finalizada a fotopolimerização o fio de afastamento gengival foi removido do interior do sulco e o material excedente foi removido e polido com o auxílio de laminas de bisturi nº 12, discos de granulação fina e tiras de lixa de poliéster. Por fim a paciente foi encaminhada para a confecção de placa oclusal em acrílico e restauração das lesões cervicais não cariosas.
