CLAREAMENTO INTERNO EM DENTE TRAUMATIZADO: RELATO DE CASO CLÍNICO

INTERNAL BLEACHING ON TRAUMATIZED TOOTH: A CLINICAL CASE REPORT

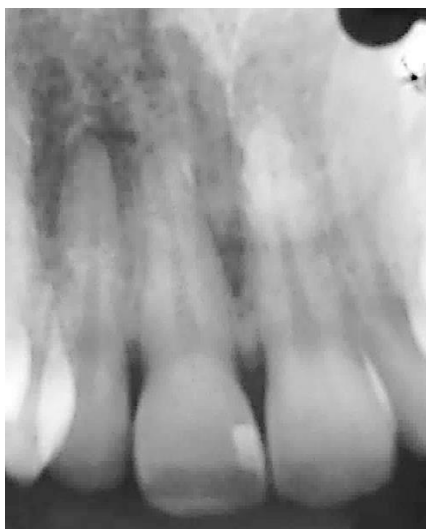
Figura 1 – Radiografia periapical inicial. **Fonte:** Os autores (2017).

Paciente, gênero feminino, 28 anos, compareceu à clinica odontológica do Centro Universitário Ingá-UNINGÁ, relatando incomodo estético com o elemento dental 11 escurecido, que comprometia de maneira acentuada sua estética. Após o exame radiográfico periapical, constatou-se redução considerável da câmara pulpar, a região do periápice não apresentou nenhuma alteração (Figura 1), e teste de vitalidade pulpar negativo. A paciente não soube relatar ou não se lembrava de ter sofrido algum tipo de trauma dental anos antes.

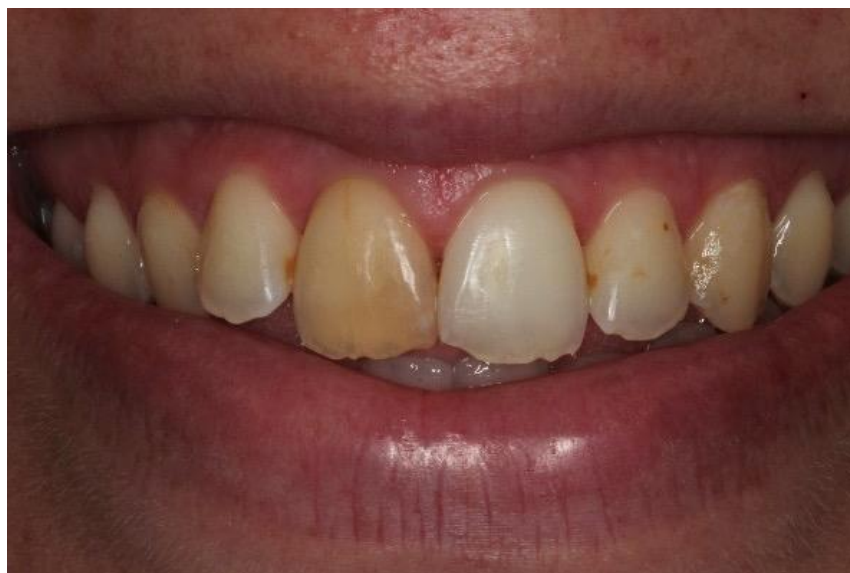
Figura 2 - Aspecto clínico após tratamento endodôntico. **Fonte:** Os autores (2017).

Após a realização do tratamento endodôntico (figura 2), deu-se início ao tratamento clareador. Previamente ao início da técnica clareadora, realizou-se a comparação de cor do dente a ser tratado com a escala Vita (figura 3). Foi realizado isolamento absoluto com lençol de borracha do dente a ser realizado a técnica clareadora, para seguinte realizar a remoção do material restaurador provisório, que foi removido tendo a cautela de retirar todo o material da cavidade, para que não interferisse no efeito clareador do gel.

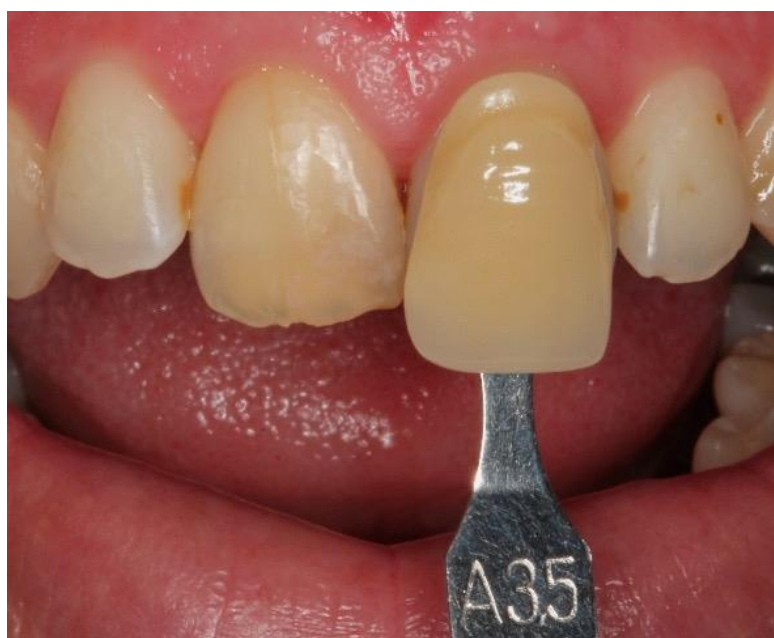
Figura 3 - Mensuração da cor antes do início do clareamento interno. **Fonte:** Os autores (2017).

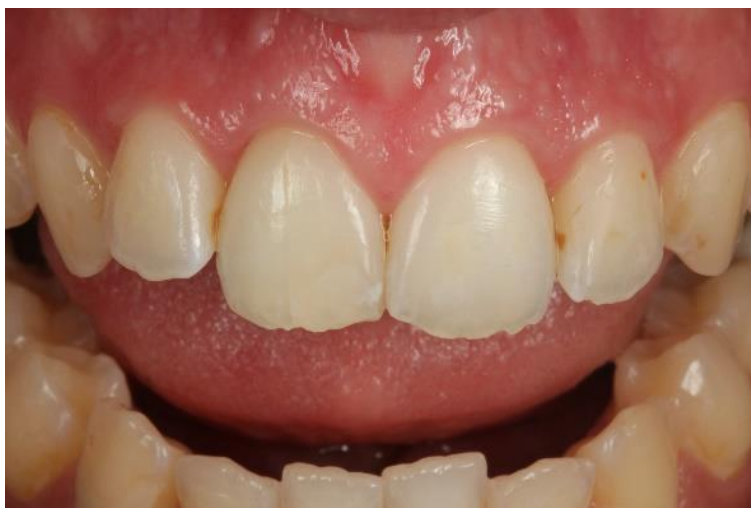
Figura 6 - Aspecto clínico após o clareamento interno. **Fonte:** Os autores (2017).

As figuras 6, 7 e 8 demonstram o aspecto final do elemento dental seis meses após a finalização do clareamento dental.

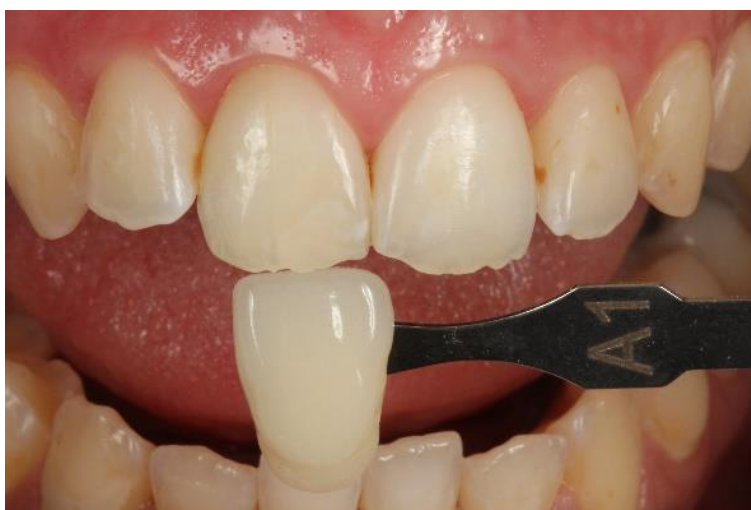
Figura 7 - Mensuração da cor após o clareamento interno. **Fonte:** Os autores (2017).

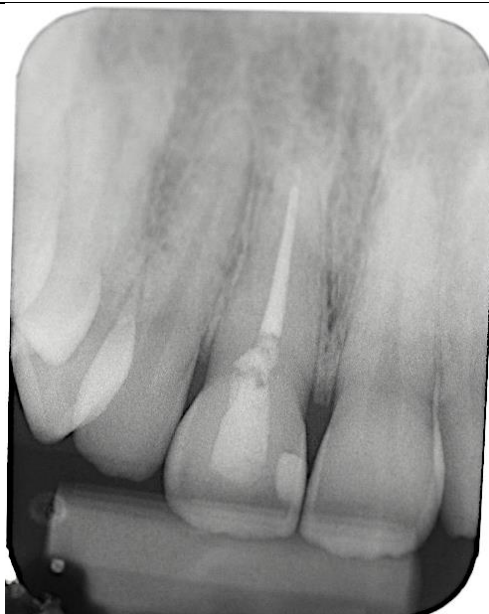
Figura 8 - Aspecto radiográfico após tratamento endodôntico e clareamento interno. **Fonte:** Os autores (2017).
