## **RESTABELECIMENTO ESTÉTICO APÓS UTILIZAÇÃO DE NÚCLEO METÁLICO FUNDIDO EM DENTE ANTERIOR: RELATO DE CASO**

### **AESTHETIC RESTORATION AFTER USE OF PREVENT FUSED METAL CORE: CASE REPORT**

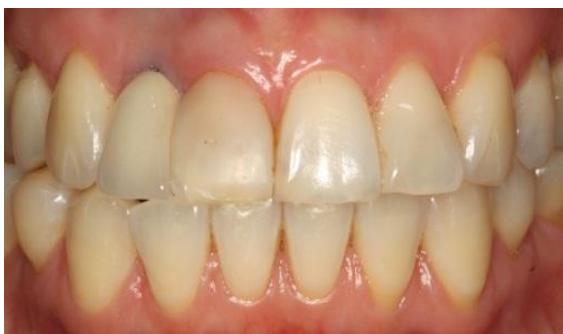
Paciente do sexo feminino, 35 anos de idade, procurou tratamento odontológico queixando-se da margem gengival acinzentada e insatisfação ao sorrir. Após exame clínico, constatou-se a presença de restauração indireta de zircônia no incisivo lateral superior direito (dente 12) e restauração de resina composta no incisivo central superior direito (dente 11) (Figura 1).

**Figura 1-** Foto frontal inicial extrabucal.  
**Fonte:** o autor.

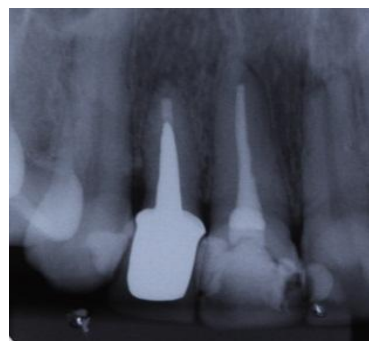
**Figura 2-** Radiografia periapical inicial.  
**Fonte:** o autor.

Ao exame radiográfico (Figura 2), constatou-se tratamento endodôntico no 11, o qual apresentava-se satisfatório. No 12, foi possível observar uma pequena área radiolúcida na região apical sugerindo uma lesão periapical inflamatória. Observou-se ainda, que, no mesmo, havia um núcleo metálico fundido como retentor intra radicular. Após exame clínico e radiográfico, foi elaborado um plano de tratamento, no qual houve o consentimento e aceitação pelo paciente.

Ao analisar a radiografia periapical do dente 12 podemos observar uma outra grande desvantagem ao utilizar o núcleo metálico que é o relevante desgaste da estrutura dentinária sadia que faz com que haja uma fragilização do dente. Sendo assim, este dente se encontra mais suscetível à fratura, uma vez que a dentina confere a resistência elástica ao dente (MINGUINI et al., 2014) o que faz com que o prognóstico do mesmo seja desfavorável. Para melhorar esta condição realizamos a substituição por um pino de fibra de vidro, sendo este estético, resistente e com o módulo de elasticidade similar ao da dentina (HINTZ et al., 2018; RAMALHO et al., 2008).

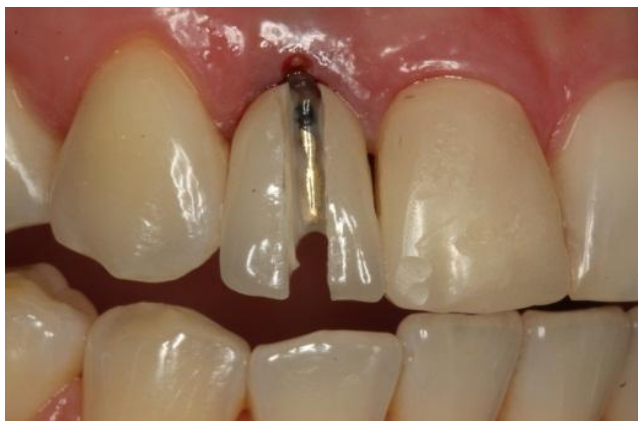
O tratamento iniciou-se com a remoção da coroa em zircônia e do núcleo metálico fundido do dente 12. Utilizou-se a broca de Ponta Diamantada Zircônia (FG - Komet) no qual foi realizado um sulco central na cerâmica e com um auxílio de uma porta agulha a mesma foi removida juntamente com o pino metálico (Figura 3).

**Figura 3** - Remoção da coroa de zircônia.

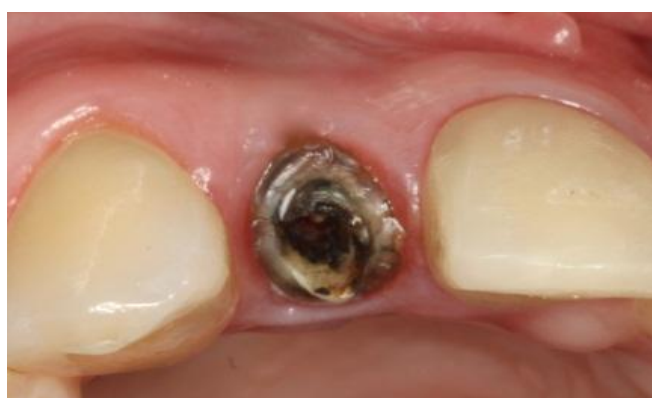
**Figura 4** - Remanescente dental após remoção.

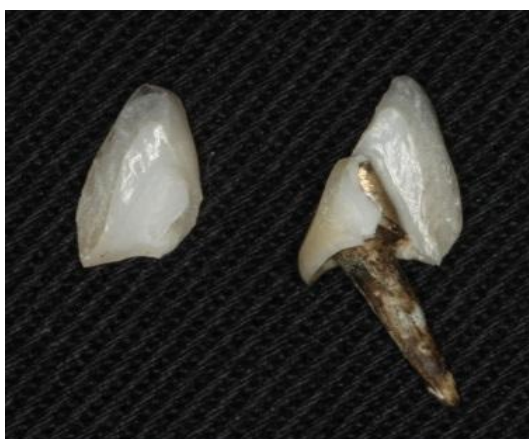
**Figura 5** - Coroa de zircônia e núcleo metálico.

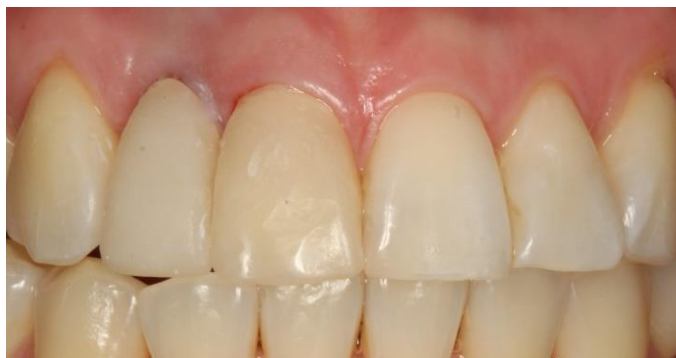
**Figura 6** - Após instalação das coroas provisórias.  
**Fonte:** o autor.

Após a remoção foi realizado a instalação de uma coroa provisória que foi confeccionada previamente em âmbito laboratorial com resina acrílica autopolimerizável (Dencrilay Speed - Dencril) I (figura 6) e cimentada com cimento provisório de hidróxido de cálcio (Hydro C- Dentsply Sirona, York, Pensilvânia, EUA).

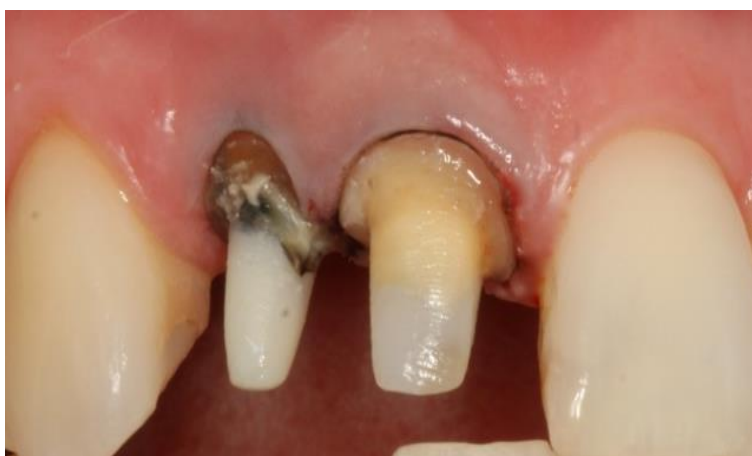
**Figura 7** - Remanescente dentário após preparo.  
**Fonte:** o autor.

Foi realizada a reconstrução morfológica da porção coronária com resina composta e confecção do preparo para coroa total. Os preparos seguiram as seguintes características: Reduções de 2,0mm de espessura nas faces incisais, axiais e concavidades palatinas e terminação em chanfrado intra sulcular de 0,5mm (Ponta diamantada 4138, KG Sorensen, Brasil) foi adotada em toda margem cervical dos preparos. Posteriormente, iniciou-se as etapas de afastamento gengival e moldagem. Para tal, realizou-se a técnica de afastamento gengival com fio duplo. Para realizar tal técnica foi inserido primeiramente um fio afastador menos calibroso (Ultrapak #000 - Ultradent) no sulco gengival (Figura 7) e secundariamente um segundo fio mais calibroso (Ultrapak #0 - Ultradent) foi inserido sobre o primeiro e ambos foram impregnados com substância à base de cloreto de alumínio (Hemostop - Dentsply) para hemostasia da região (Figura 8).

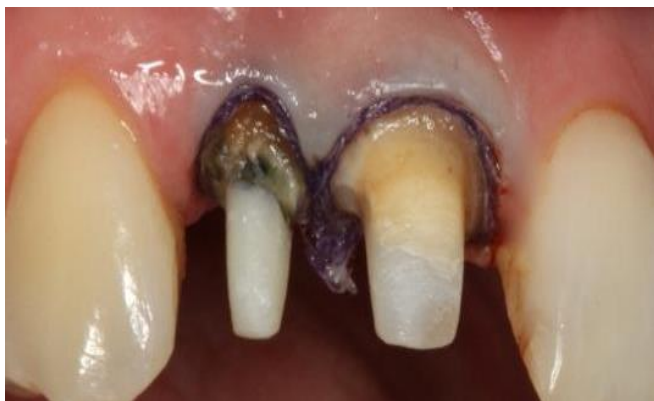
**Figura 8** - Inserção do fio afastador #0 e inserção do fio #000 para afastamento gengival.

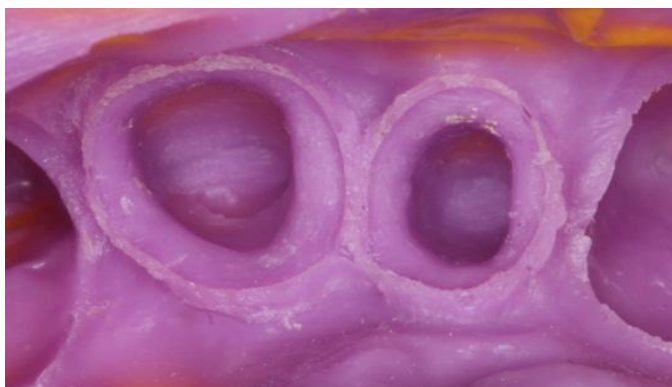
**Figura 9** - Molde de silicone de adição.

Após 5 minutos de espera, procedeu-se com a moldagem pela técnica de dupla impressão utilizando o silicone de adição (Express XT, 3M ESPE, EUA) (Figura 9).

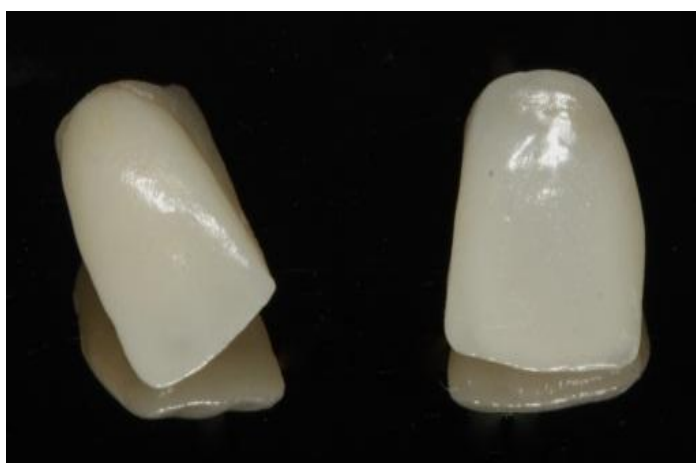
**Figura 10** - Coroas em dissilicato de lítio Glazeadas.

Os copings foram provados e realizou-se a moldagem de transferência com silicone de condensação (Zetaplus Soft e Oranwash VL - Zhermack), pela técnica de passo único. Os modelos de transferência foram enviados ao laboratório de prótese com a solicitação de que as coroas retornassem com a aplicação da cerâmica (IPS e.max Ceram, Ivoclar Vivadent, Liechtenstein) já glazeada (Figura 10).

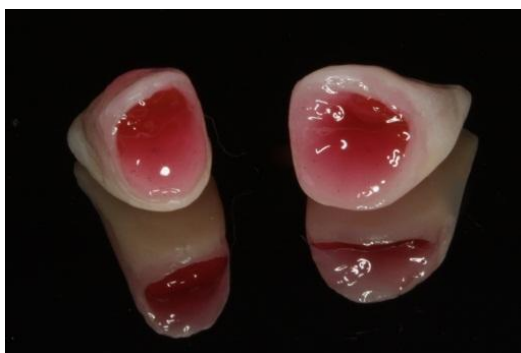
**Figura 11** - Ácido fluorídrico a 10%.  
**Fonte:** o autor.

Na sessão seguinte, foi realizada uma limpeza do preparo cavitário com pedra pomes e água, isolamento relativo e inserção de fio afastador #000 (Ultrapack, Ultradent, EUA) no sulco gengival, para evitar o extravasamento do cimento durante a cimentação. Em seguida, realizou-se a cimentação individual pela técnica adesiva indicada para cerâmica de dissilicato de lítio, realizando o condicionamento da porção interior da peça com ácido fluorídrico a 10%, por 20 segundos (Figura 11), e silanização por 1 minuto (Figura 12). No dente, aplicou-se ácido fosfórico a 37% por 15 segundos (Figura 13), seguido de lavagem em abundância por 30 segundos.

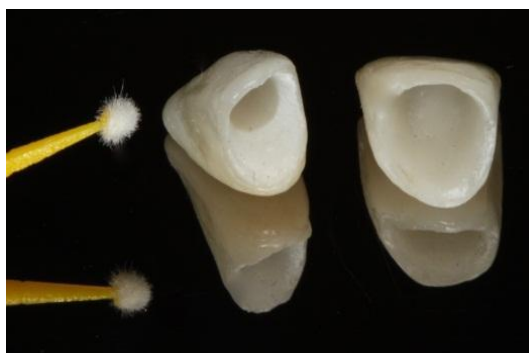
**Figura 12** - Silanização.  
**Fonte:** o autor.

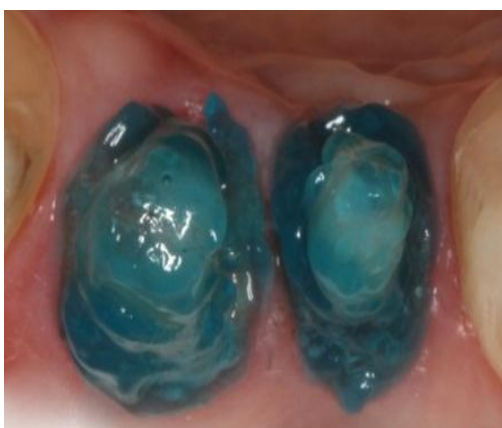
**Figura 13** - Ácido fosfórico 37%.  
**Fonte:** o autor.

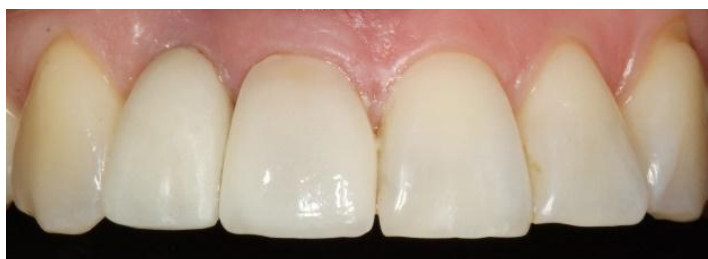
**Figura 15** - Coroas em dissilicato de lítio nos elementos 11 e 12 após a cimentação.

Em seguida, as coroas foram cimentadas com cimento resinoso de polimerização dual RelyX ARC (3M ESPE, EUA). O cimento foi inserido na peça e a coroa foi acomodada ao preparo dental com pressão digital, os excessos foram removidos com pincel microbrush e fio dental. Aguardou-se a presa do cimento resinoso por 180 segundos. Em seguida, foi retirado o fio retrator e o restante do excesso proximal, com tiras de lixas e lâminas de bisturi nº12. Após a completa polimerização, foi realizado o ajuste oclusal com papel articular e pontas abrasivas. O tratamento foi concluído, devolvendo assim forma, função e estética ao elemento dental restaurado (Figura 15).
