LAMINADOS CERÂMICOS NA OTIMIZAÇÃO ESTÉTICA DE DENTES ANTERIORES

CERAMIC LAMINATE IN COSMETIC OPTIMIZATION OF ANTERIOR TEETH

O objetivo deste estudo foi relatar o caso clínico com utilização de cerâmicas do tipo E-max em preparos do tipo coroa total e faceta tipo *overlap* em dentes anteriores.

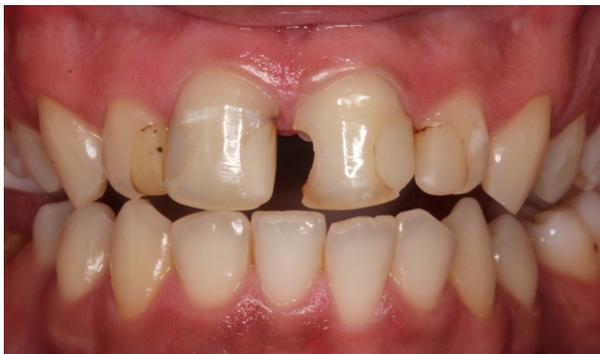
avaliação, devido à extensa quantidade de material resinoso e acometimento do remanescente dental, foi recomendada a substituição destas por materiais cerâmicos. (Figura 1)

Figura 1. Situação Inicial

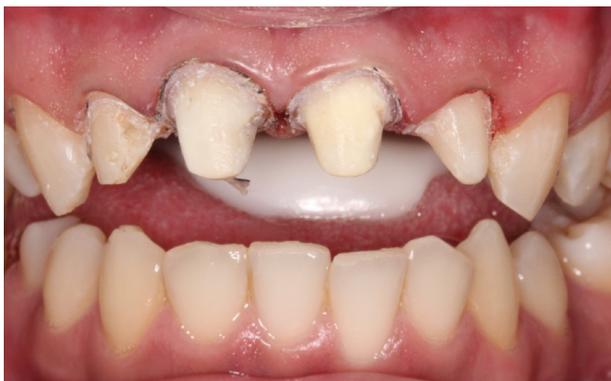
A princípio, pensou-se no facetamento em cerâmica E-max dos quatro elementos. Devida a extensa quantidade de resina nos dentes 11 e 21, decidiu-se a confecção de coroa total nestes elementos e facetamento do 12 e 22 com extensão na área de restauração interproximal. Dentre os elementos supracitados apenas o 21 apresentava tratamento endodôntico. (Figura 2)

Figura 2. Preparo das estruturas dentais.

Nos preparos de coroa total dos elementos 11 e 21, foi utilizada ponta diamantada tronco cônica (KG Sosenren 4138) com desgaste final de 1 mm, término chanfrado subgingival nas faces vestibular e interproximais.

Nos incisivos laterais superiores (12 e 22) foram realizados preparos de faceta tipo overlap, com extensão do envelopamento para a face interproximal para o recobrimento e proteção das restaurações de suporte em resina. Utilizou-se ponta diamantada 4138 com desgaste final aproximadamente de 1 mm (Figura 2).

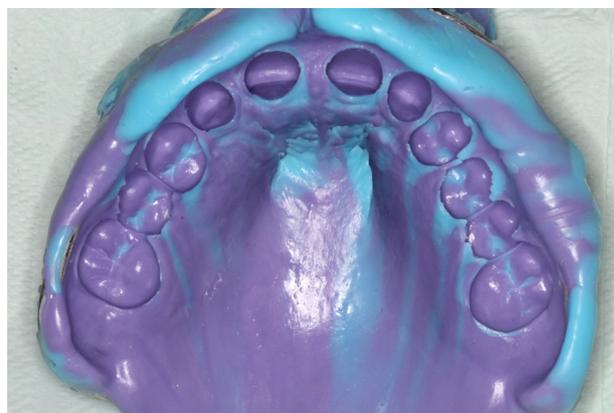
Seguiu-se então o acabamento do preparo, e verificação da expulsividade dos preparos totais permeando 6°. Nesta fase, o fio retrator #0000 (FGM) foi introduzido no sulco gengival para melhor exposição e refinamento do término em baixa rotação, além de sua devida moldagem com silicona de adição pesada e leve. (Figura 3)

Figura 3. Moldagem dos preparos com silicona de adição.

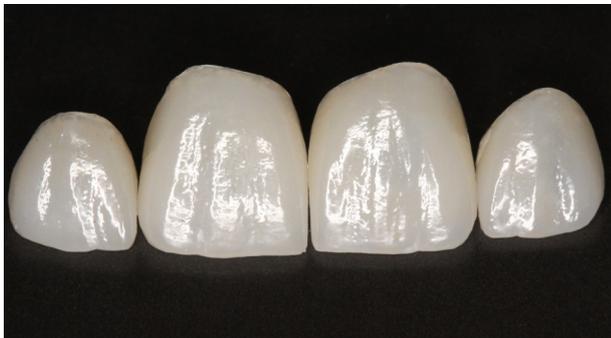
Os laminados foram confeccionados em cerâmica impregnada por dissilicato de lítio, e o sistema de cimentação utilizado foi fotopolimerizável (Allcem Vener- FGM) (Figura 4).

Figura 4. Laminados Cerâmicos

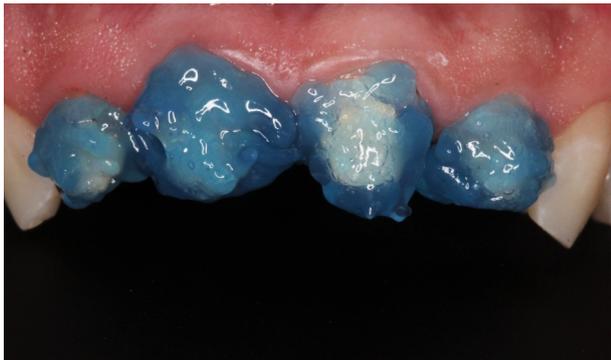
Logo após prova das peças e escolha da cor de cimento através das pastas try-in, estas foram condicionadas com ácido fluorídrico a 10% (Condac Porcelana - FGM) por 20s e, então, silanizadas (Prosil - FGM). O substrato dental, por encontra-se basicamente em dentina, foi condicionado com ácido fosfórico a 37% (Condac) por 15s. (Figura 5).

Figura 5. Condicionamento ácido do substrato dental.

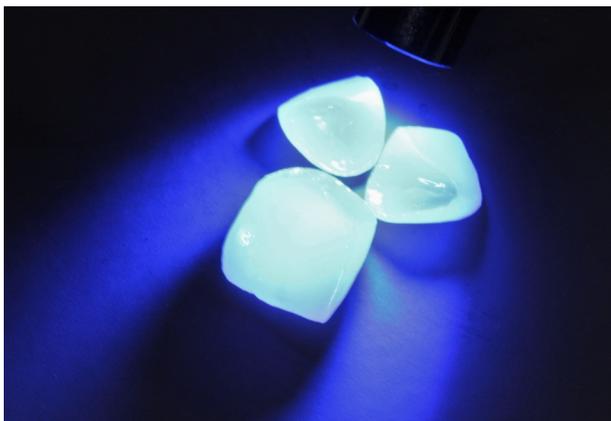
Figura 6. Fotopolimerização de peças cerâmicas.

mento cor A3 nos laminados, estes foram adaptados no substrato e houve remoção de excessos. Realizou-se a fotopolimerização (Emmitter D- Shuster) por 40s em cada face de cada elemento (Figura 6). Ao fim, lançou-se mão de brocas FF (KG Soserren) objetivando eliminação de contatos prematuros que pudessem gerar tensões excessivas sobre as próteses.

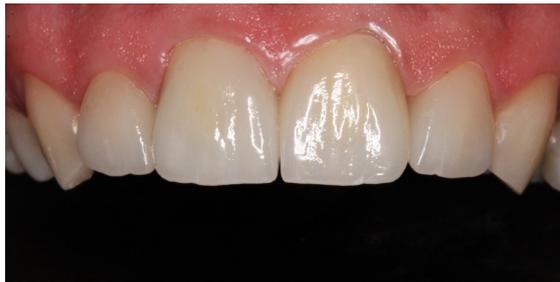
Foi confeccionado provisório unitário do elemento 11 para que pudesse ser feito o tratamento endodôntico. Posteriormente o laminado cerâmico deste elemento foi cimentado seguindo o mesmo protocolo utilizado nos demais elementos. (Figura 7 a 9.b)

Figura 7. Visão geral dos laminados cimentados.

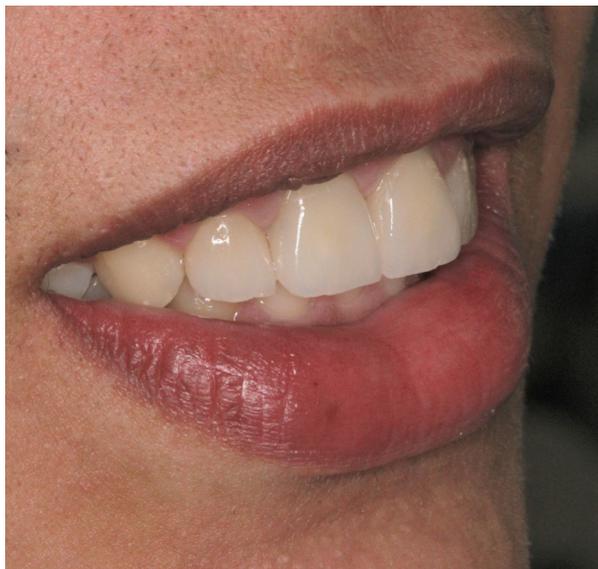
Figura 8. Vista lateral do sorriso.

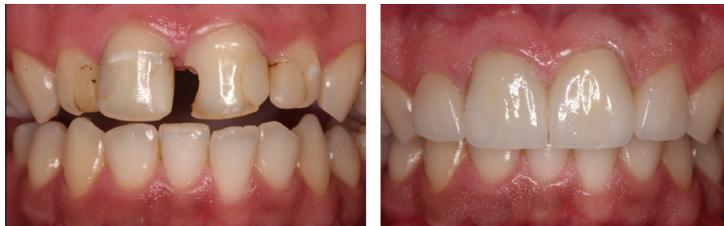
Figuras 9a e 9b. Estado inicial e final do tratamento.

O aspecto final do caso atendeu todas as expectativas, pois não só devolveu reforço as estruturas remanescentes como trouxe harmonia ao sorriso do paciente da maneira almejada pelos profissionais: grande naturalidade.
