**TRATAMENTO DE CANAIS COM INSTRUMENTOS  
FRATURADOS: RELATO DE CASOS****TREATMENT OF ROOT CANALS WITH FRACTURED INSTRUMENTS: A  
CASE REPORT**

Apresentamos a seguir, dois casos clínicos que mostram o sucesso do tratamento endodôntico com instrumento fraturado no interior no canal.

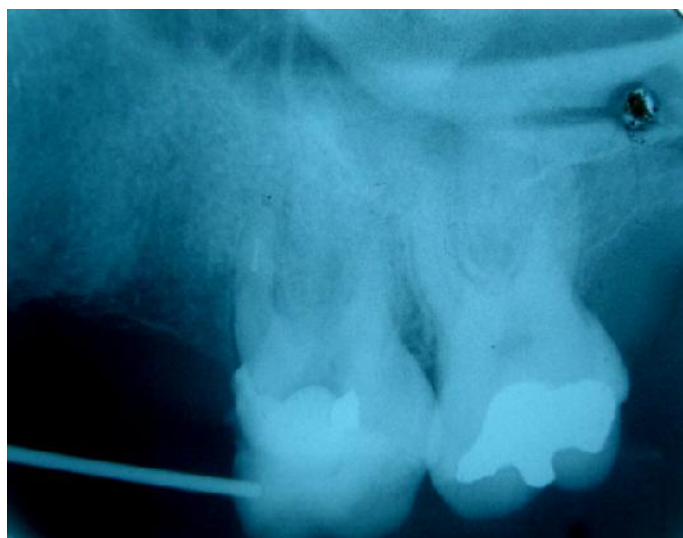
Paciente do sexo feminino, 45 anos, foi encaminhado para tratamento endodôntico após sucessivas tentativas, sem êxito, de remoção de um fragmento de instrumento endodôntico localizado no interior do canal radicular méso vestibular do primeiro molar superior esquerdo. Na radiografia constatou-se a presença de um fragmento de instrumento, de aproximadamente 2,0 mm de comprimento, ocupando o terço apical do canal radicular (Figura 1).

**Figura 1.** Fragmento de instrumento com cerca de 2,0 mm de comprimento, ocupando o terço apical do canal radicular.

Devido à fratura ter acontecido no início do preparo biomecânico, não houve a realização do preparo e limpeza adequada do canal. Assim, optou-se por transpassar o fragmento para a modelagem e sanificação na região apical.

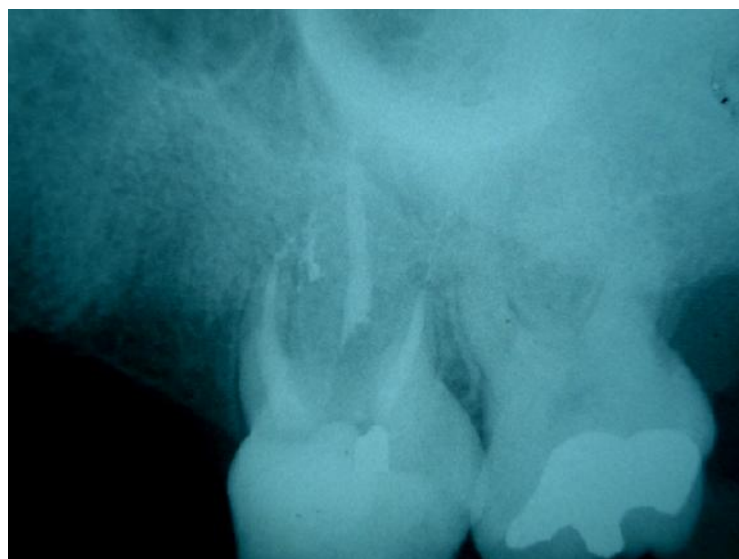
**Figura 3.** Manutenção da patência do canal com lima #10 no comprimento real do canal.

Um alargamento maior foi realizado utilizando oscilatório até chegar com a lima #20. Odontometria eletrônica foi realizada e o preparo biomecânico prosseguiu-se normalmente utilizando-se o sistema PROTAPER até a lima F3. A patência do canal foi mantida passando-se sempre a lima #10 no comprimento real do canal. EDTA por 3min, obturação com cone único, cimento AH-PLUS e guta condensor (Figura 3).

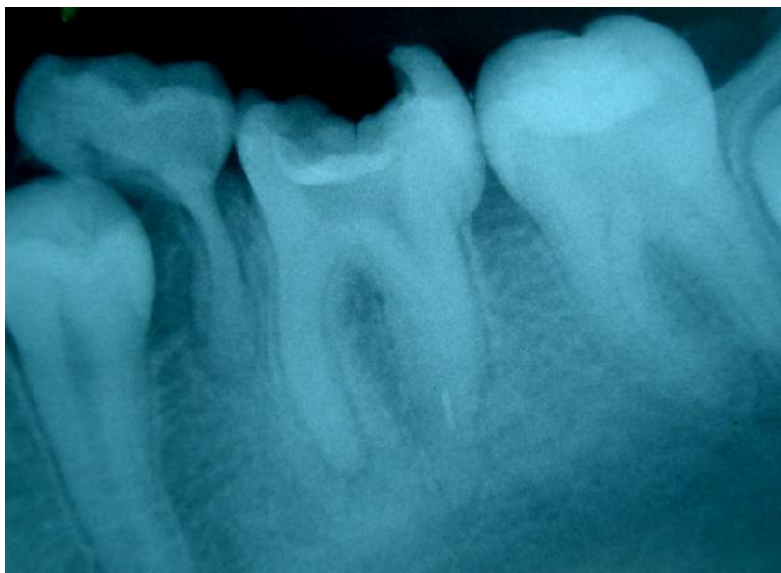
Paciente do sexo feminino, 17 anos, estava sendo submetida à terapia endodôntica radical onde ocorreu a fratura na porção apical do canal distal do primeiro molar inferior esquerdo com o instrumento R25 Reciproc. Na radiografia constatou-se a presença do fragmento do instrumento fraturado, de aproximadamente 2,0 mm de comprimento, ocupando o terço apical do canal radicular (Figura 1).

**Figura 1.** Presença de fragmento de instrumento fraturado, de cerca de 2,0 mm de comprimento, ocupando o terço apical do canal radicular.

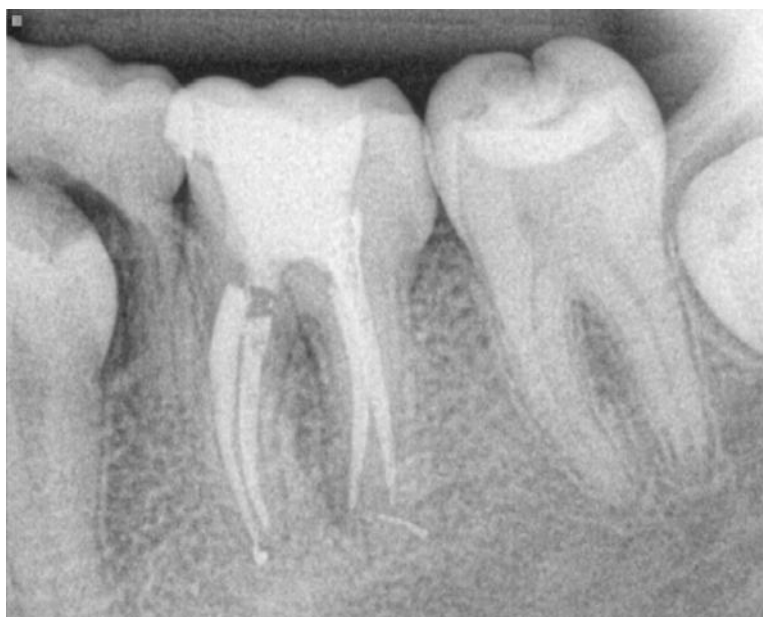
**Figura 2.** Impossibilidade de instrumento fraturado e obturação com cone único, cimento AH-Plus e guta condensor.

Não se conseguiu êxito na remoção e não houve possibilidade do transpasse. Por se tratar de uma biopulpectomia o canal foi modelado e limpo até onde foi possível chegar utilizando PROTAPER e realizando a obturação com cone único, cimento AH-Plus e guta condensor (Figura 2).
