REFORMA EM EDIFICAÇÕES CONFORME A NBR 16.280

STUDY ABOUT THE REFORMS BUILDINGS WITH THE NBR 16.280/2014

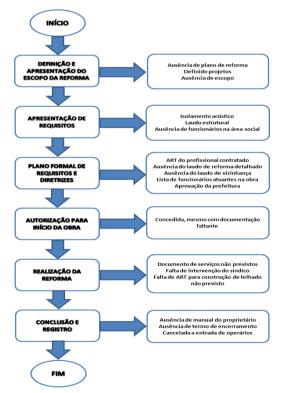
Com os resultados obtidos no estudo de caso, foi possível montar um fluxograma de gestão da reforma, similar ao que se encontra na NBR 16.280/2014 com as etapas que foram executadas corretamente previstas em norma e as que ficaram ausentes na mesma.

Figura 1. Fluxograma e itens normativos referentes à NBR 16.280/2014.

Utilizando como base o fluxograma e os itens normativos referentes à NBR 16.280/2014 apresentados, foi esquematizada uma tabela de verificação (check list), com todas as especificações que deveriam conter uma reforma com as opções de atendido, não atendido e parcialmente atendido.

Cabe ao profissional contratado, seguir todos os itens contidos no fluxograma de gestão de uma reforma e montar um plano de reforma, entregando o escopo da obra diretamente ao sindico. O mesmo deve acompanhar todas as etapas que serão realizadas na empreitada e intervir caso alguma não esteja no escopo incialmente entregue. Na hipótese de futuras complicações ou danos nocivos à edificação, na lei, ambas as partes seriam apontadas como negligentes e responderiam civil ou até mesmo criminalmente aos prejuízos causados.
